### İÇTEN TAMİR UYGULAMASI

### BORINLINE

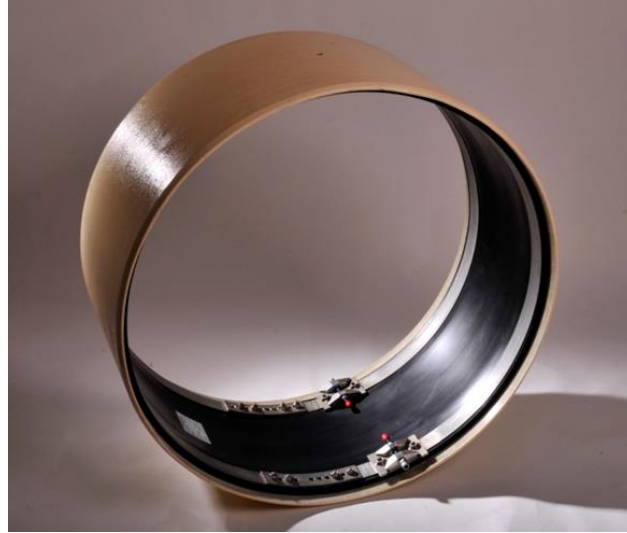
- BORU HATTINDA ARIZAYA YAKIN BİR MENFEZDEN-HAVALANDIRMA (VANTUZ) BÖLÜMÜNDEN YADA BUNLARIN HEPSİ UZAKTA İSE ULAŞMASI KOLAY OLAN BİR ALANDA BORUYA AÇILAN BİR KESİTTEN GİRİLİP HASAR BÖLGESİNE ULAŞILIR.
- BASINÇSIZ VE AKIŞ OLMAYAN HATLARDA SU İÇİNDE DE TAMİRAT YAPILABİLİR.

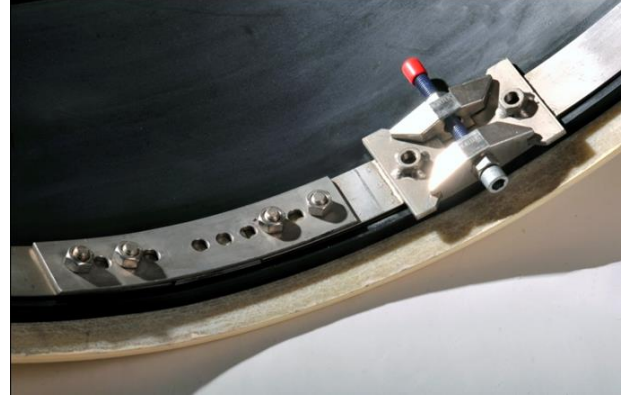
ÖLÇÜ AYAR PLAKASI

"GERME KAMALARI" HİÇBİR HİDROLİK GÜÇ KAYNAĞI KULLANILMAKSIZIN SADECE BİR CİVATA ANAHTARI İLE CİVATALARDAN SIKILARAK GERME YAPILIR. GERME İLE ORTAYA ÇIKAN ÇELİK BANDLARDA Kİ ÇAP GENİŞLEMESİ DİREKT KAUÇUK BAND ÜZERİNE BASKI YAPAR VE SIZDIRMAZLIĞI GERÇEKLEŞTİRİR. HEMEN YANINDA BULUNAN AYAR PARÇASI YETERSİZ ÇAP GENİŞLEMELERİNİN AYARLANMASI İÇİN YARDIMCI ELEMANDIR.
